ARA Gossau-Grüningen
Kanton Zürich

Massnahmen Werterhaltung 2014 Koordination

Technischer Bericht

Objekt Nr. 8457.72
Zürich, 23. Januar 2014

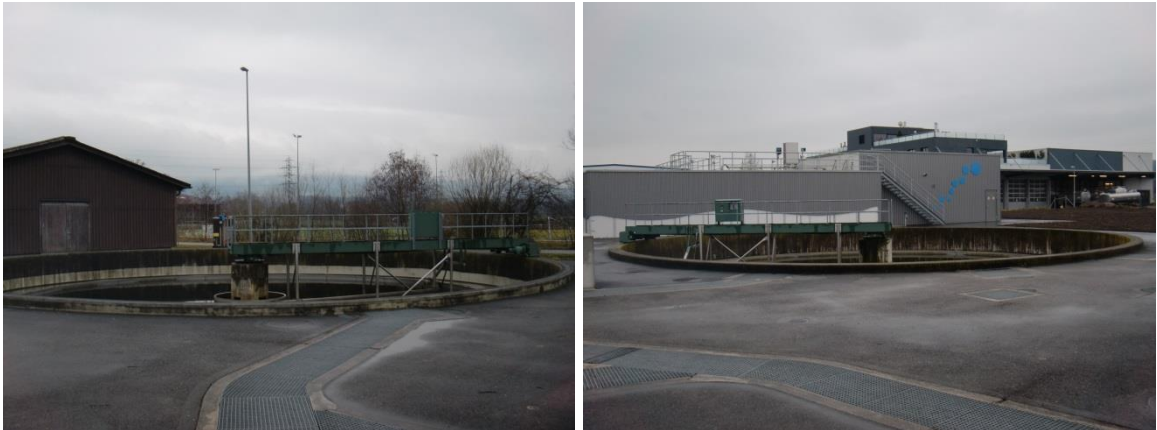
Abbildung 2: Links: NKB I Krone bereits saniert. Rechts: NKB II Sanierung der Krone 2014

Die Kronen der Rundbecken (VKB, NKB I und NKB II) weisen und wiesen Sanierungsbedarf auf. 2013 wurden die Kronen des VKB und des NKB I von der Firma Mattmann Instandhaltungstechnik AG, Wil bereits saniert. Die Sanierung der Krone des NKB II steht im 2014 an.

Die Krone des NKB II muss saniert werden, um die Funktionsfähigkeit des Räumers zu gewährleisten und die Lebensdauer des Bauwerkes zu erhöhen.

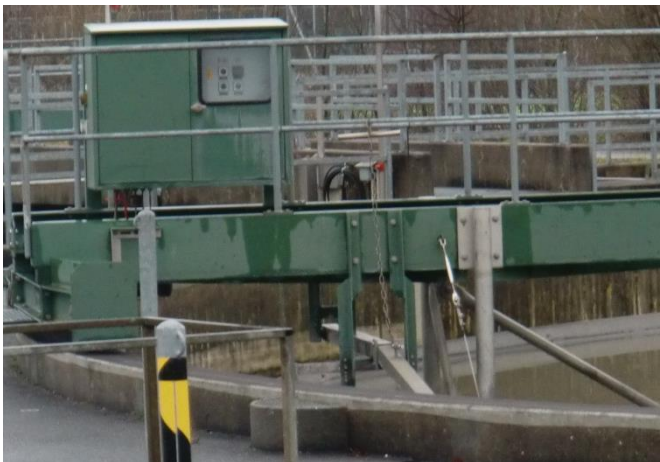
Abbildung 3: Sanierte Krone des VKB

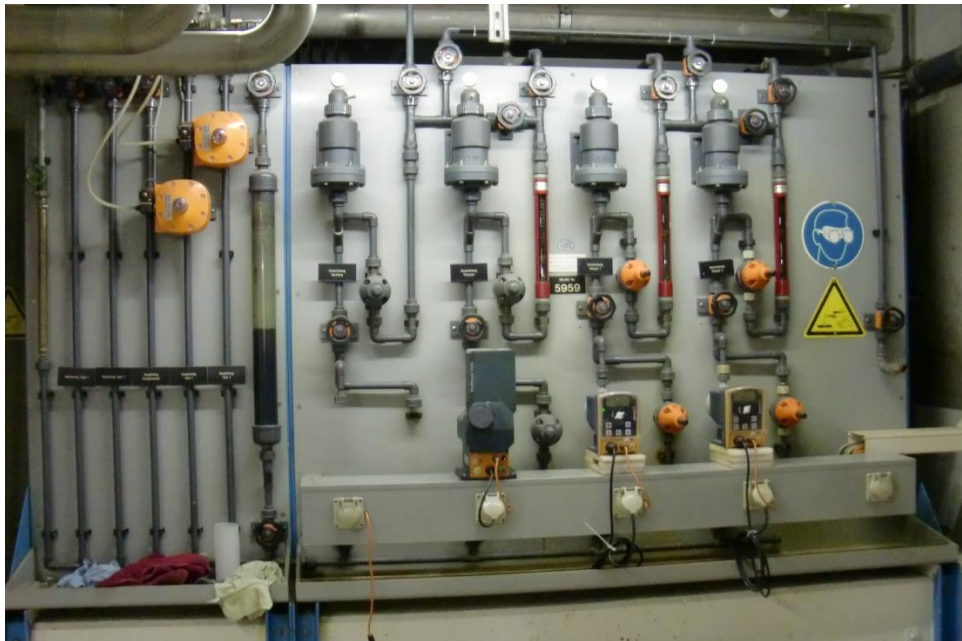
Abbildung 4: bestehende Fällmittelanlage ARA Gossau-Grüningen

Die Fällmittelanlage der ARA Gossau-Grüningen hat Ihre Lebensdauer erreicht und muss erneuert werden.

- Erneuerung der gesamten Dosieranlage inklusive drei Pumpen (2x Biologie, 1x Filtration) auf der bestehenden Konsole. Die neuen Pumpen gewähren eine gleichmässige Dosierung.
- Anstelle der Erweiterung der Dosieranlage auf vier Pumpen wird eine Reservepumpe an Lager gehalten. Als Provisorium kann die Dosierpumpe für die Biologie für die Filtration genutzt werden. Der Reserveplatz auf der bestehenden Konsole wird frei gehalten.
- Erneuerung der Leitungen und Armaturen
- Erneuerung der Messungen:
 - Niveaumessung und Überfüllsicherung Fällmitteltank
 - Durchflussmessung
- Neue Einbindung der Dosieranlage in das PLS/SPS-System Chestonag für die Steuerung und die Alarmierung

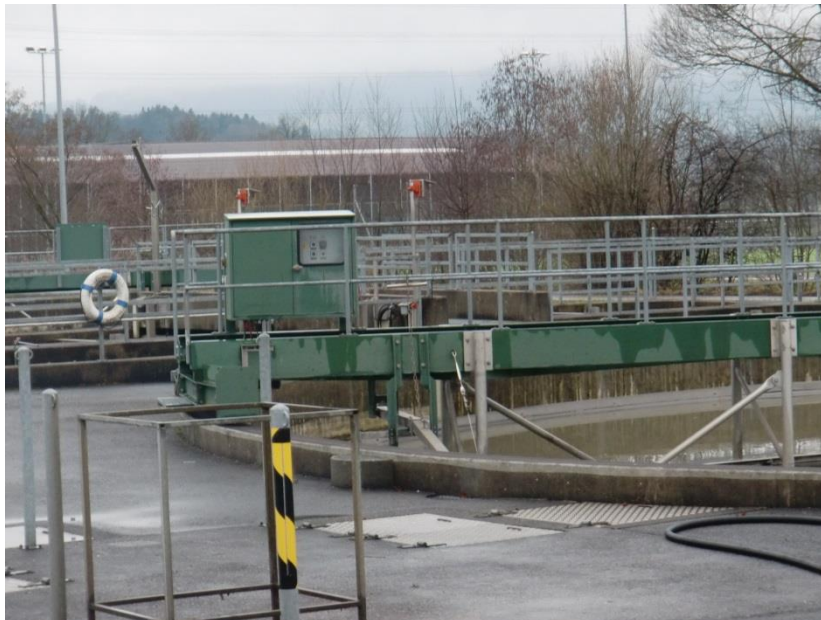
Abbildung 6: Elektrotableau auf Rundräumer

Die der Witterung ausgesetzten Steuerverteilungen auf den Räubern in den Rundbecken (VKB, NKB I und NKB II) haben die zu erwartende Lebensdauer erreicht und entsprechen nicht mehr den aktuellen Normen und Sicherheitsbestimmungen. Die Schleifringe der Rundräumer müssen ersetzt werden.

- Ersatz der Schleifringe aller drei Rundräubern

- Vollständiger Ersatz der Installationen an den Räubern, sowie den elektrischen Zuleitungen ab Verteilung
- Funkübermittlung für eine selektive Störungsübermittlung (optional)
